# L'analyse

## Compte rendu sur l'électronique :

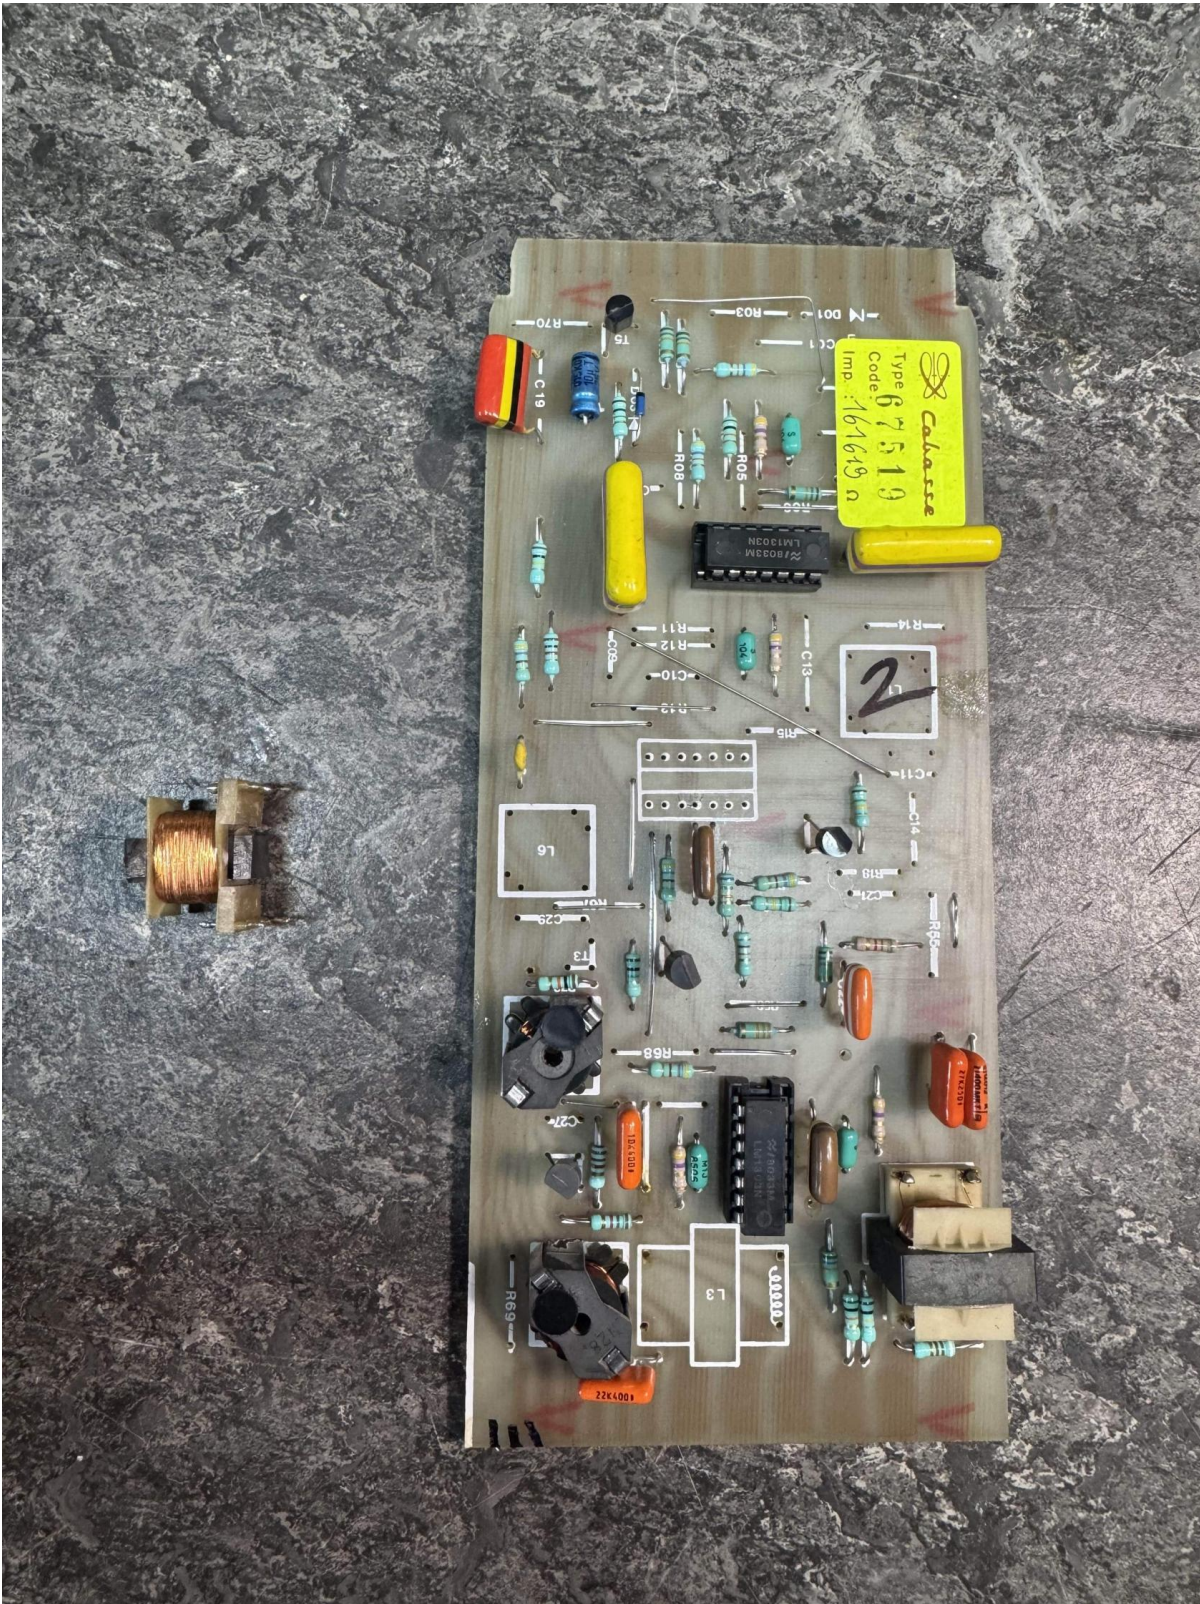
Concernant la ferrite cassée, il est probable qu'un technicien précédent ait accidentellement brisé un morceau de cette self. Heureusement, les composants utilisés sont standardisés, ce qui facilite la recherche d'un remplacement équivalent, comme une ferrite de type EE19. Je procéderai donc au remplacement de celle-ci.

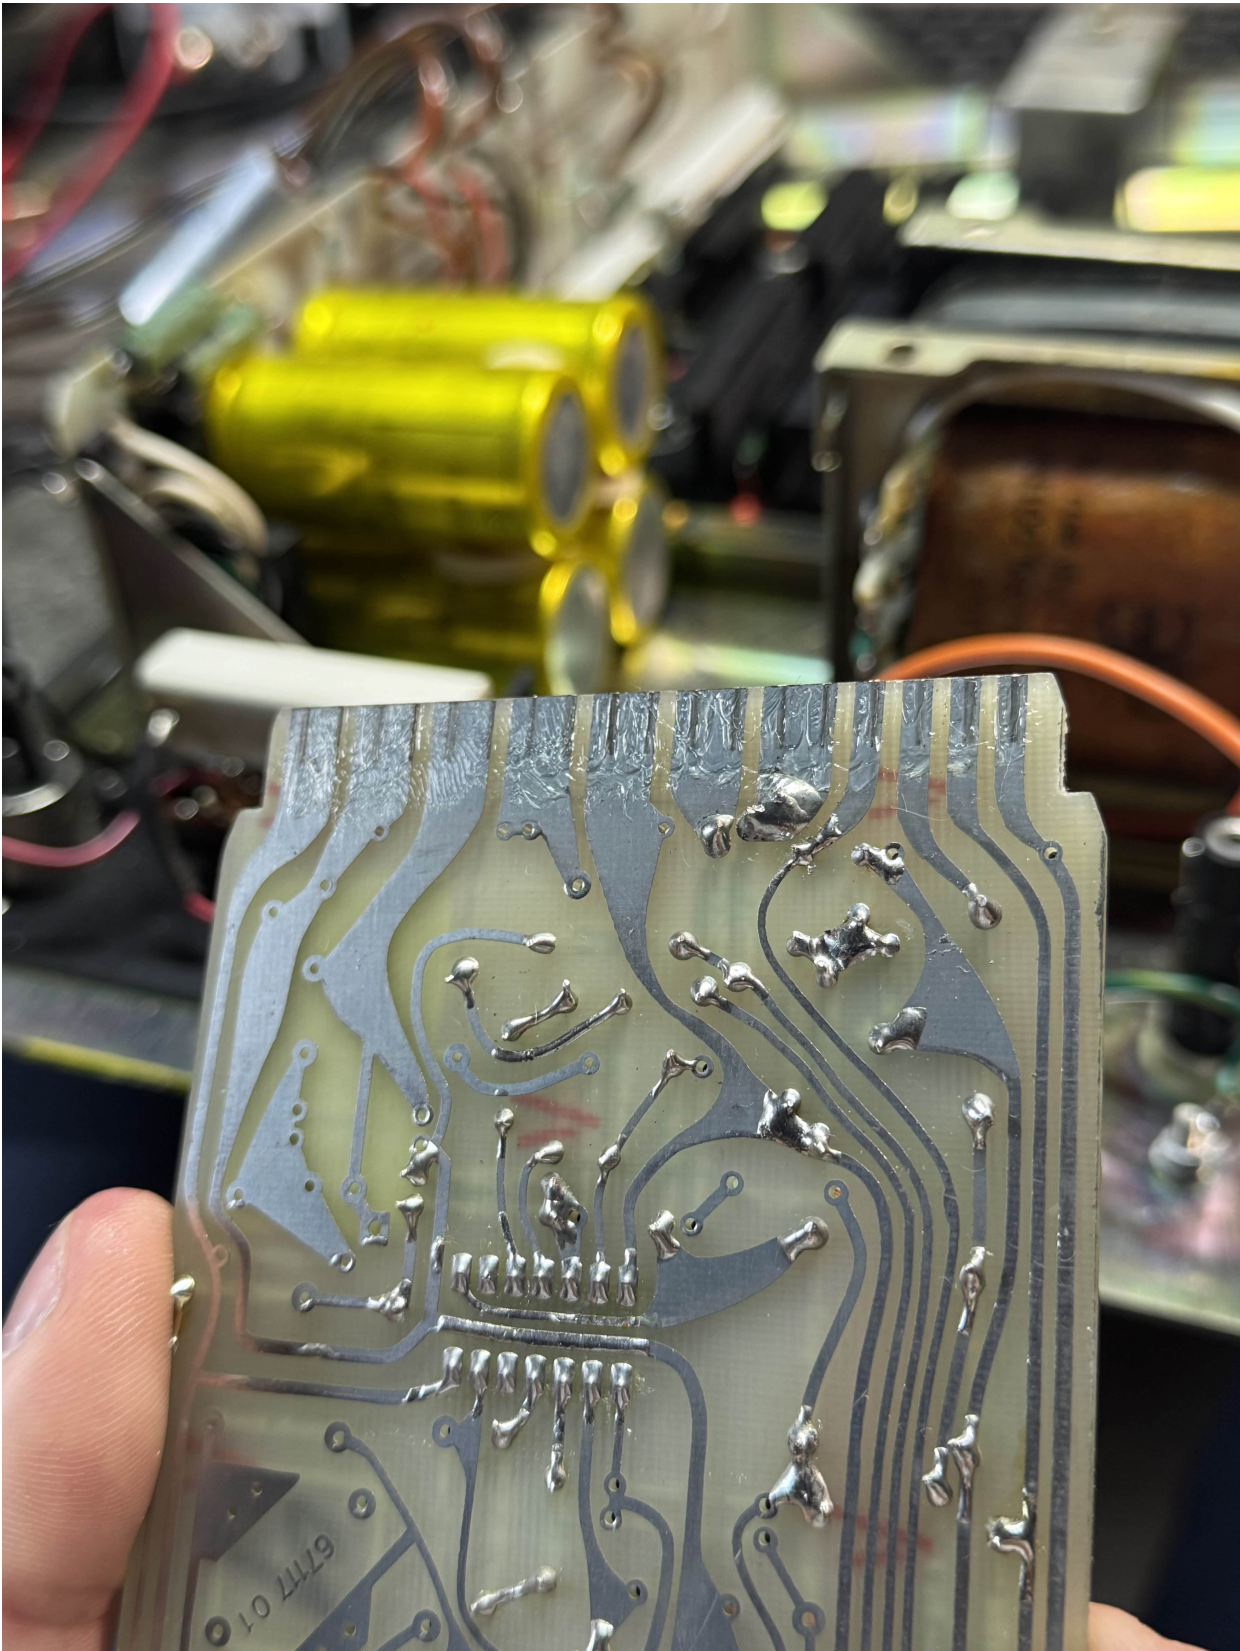
A noter l'utilisation de graisse (j'imagine de la graisse neutre) sur les connecteurs, je ne sais pas si c'est d'origine.

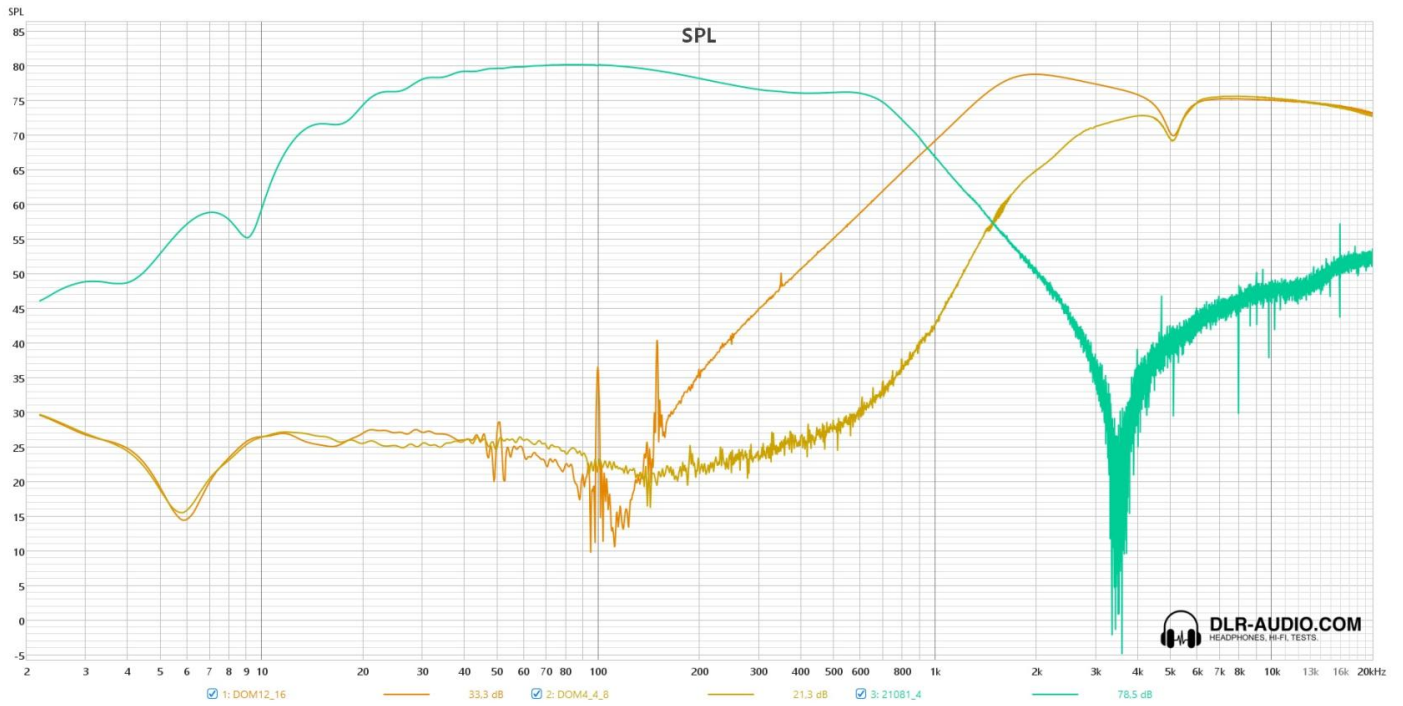
Mesure réalisée en sortie d'amplificateur :

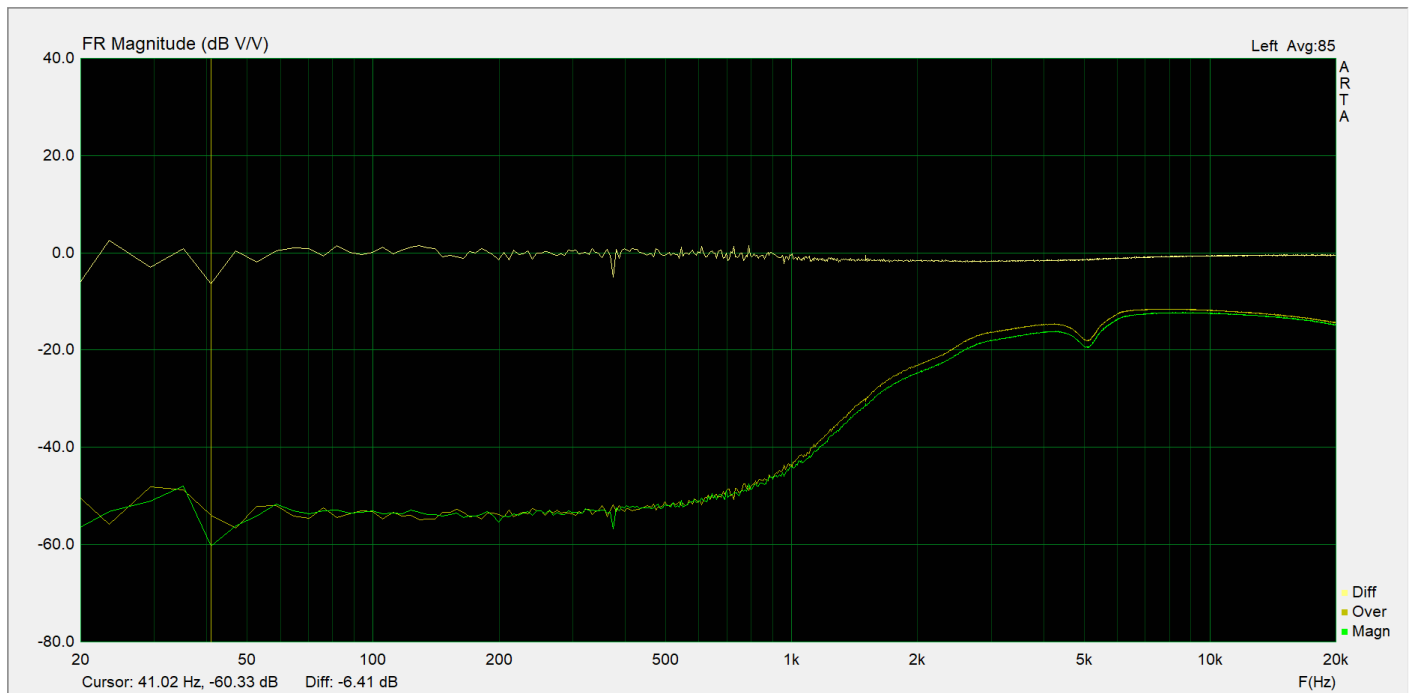
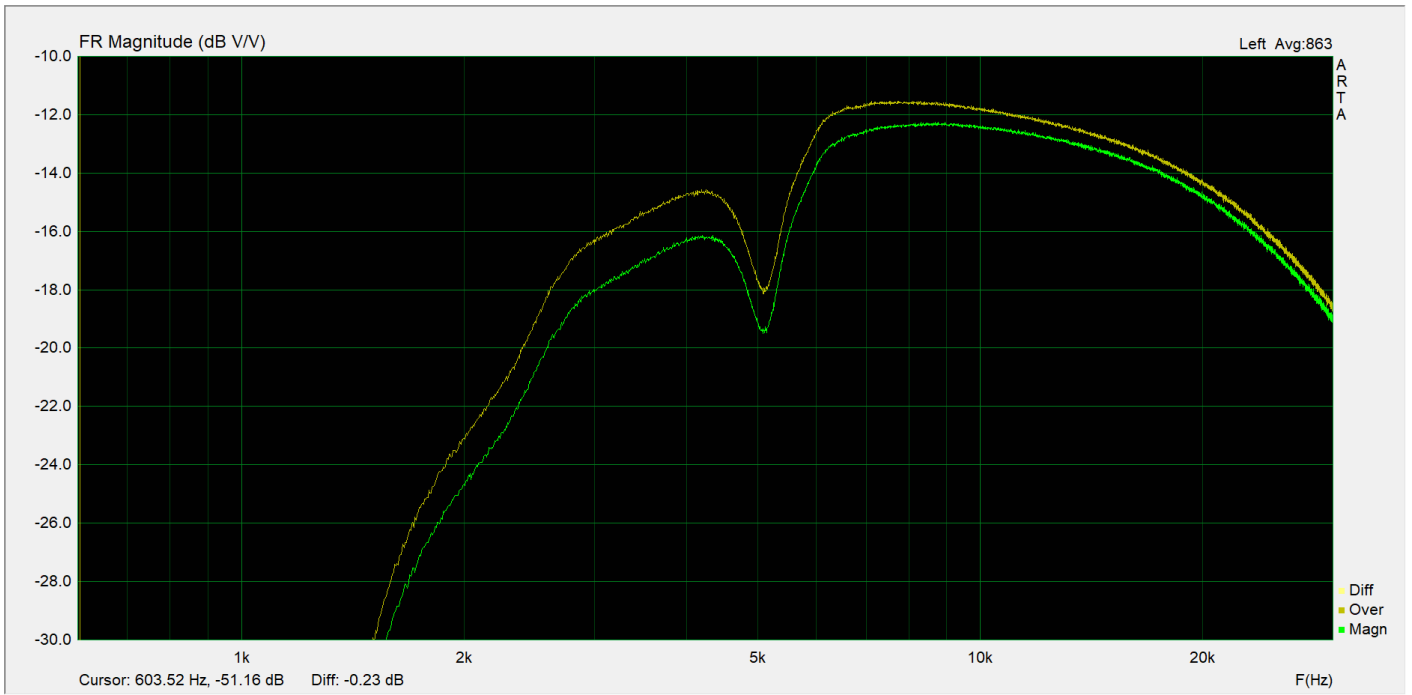
Voici aussi un petit test avec le condo du filtre LC d'origine ayant dérivé de 3uF à 10uF (courbe verte) et un autre condo MKP (**neuf**) 3uF +/- 5% (courbe jaune).  
 La courbe jaune en haut est la différence entre les deux.  
 La différence max est de 1.8 dB
