La restauration

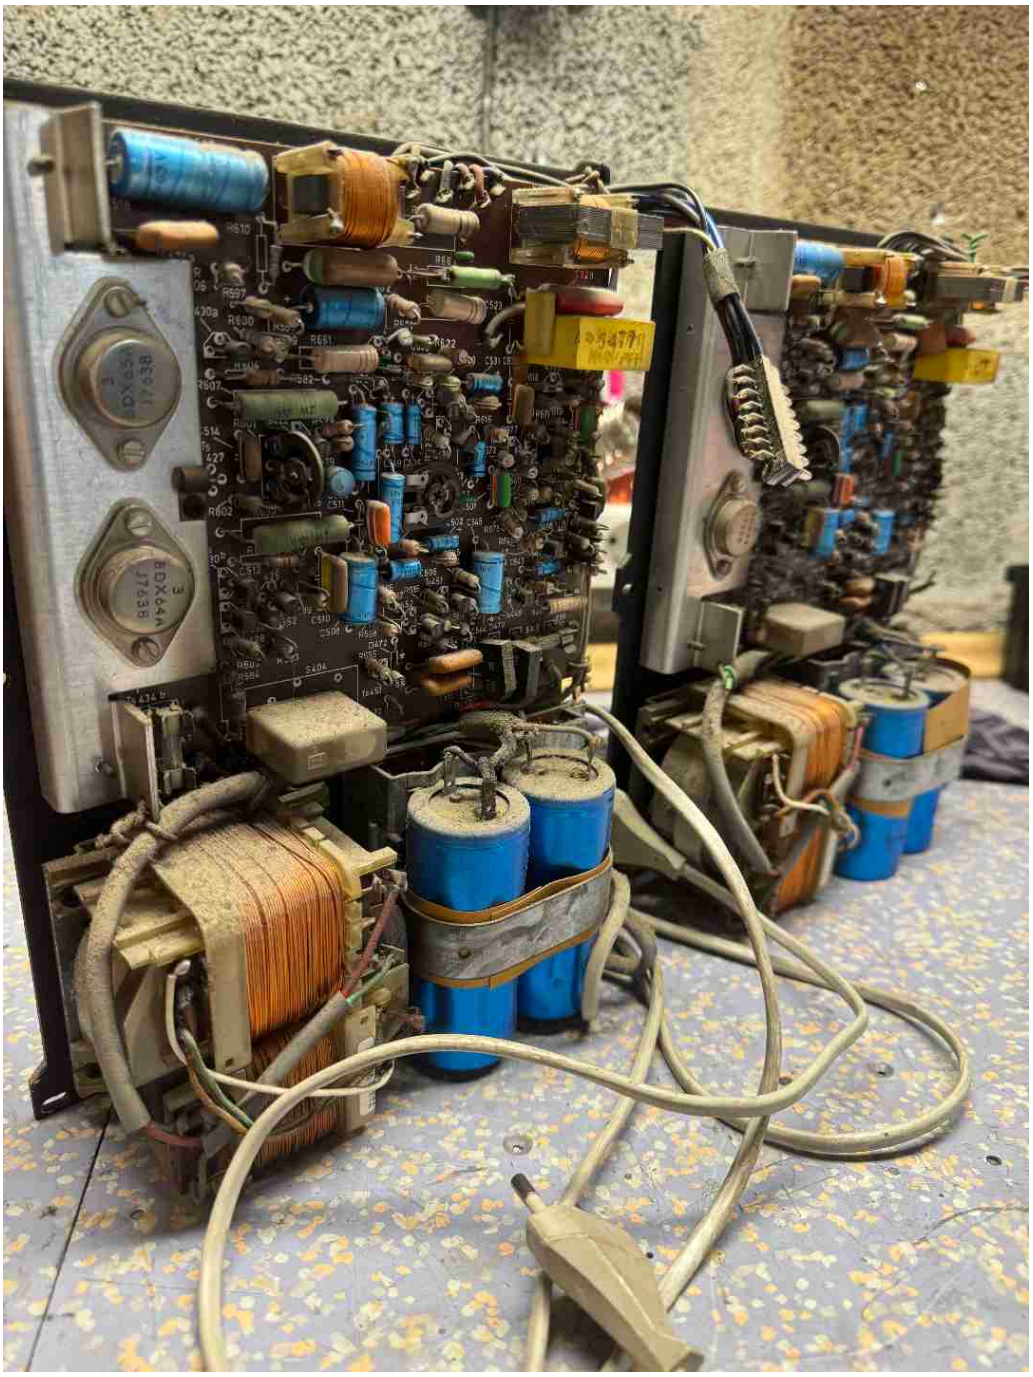
On remarque ici qu'il s'agit des dernières versions, équipées du AD162/T8. Les premières générations étaient, quant à elles, équipées du AD160/T8. Le changement a eu lieu en septembre 1975. (

Un nettoyage s’impose donc, idem pour les platines. On remarque aussi que les condensateurs de filtrage (6800 µF et 3300 µF, 40/63 V) ont fui.
