# Allégretto N50

Restauration complète d'une paire de N50 :

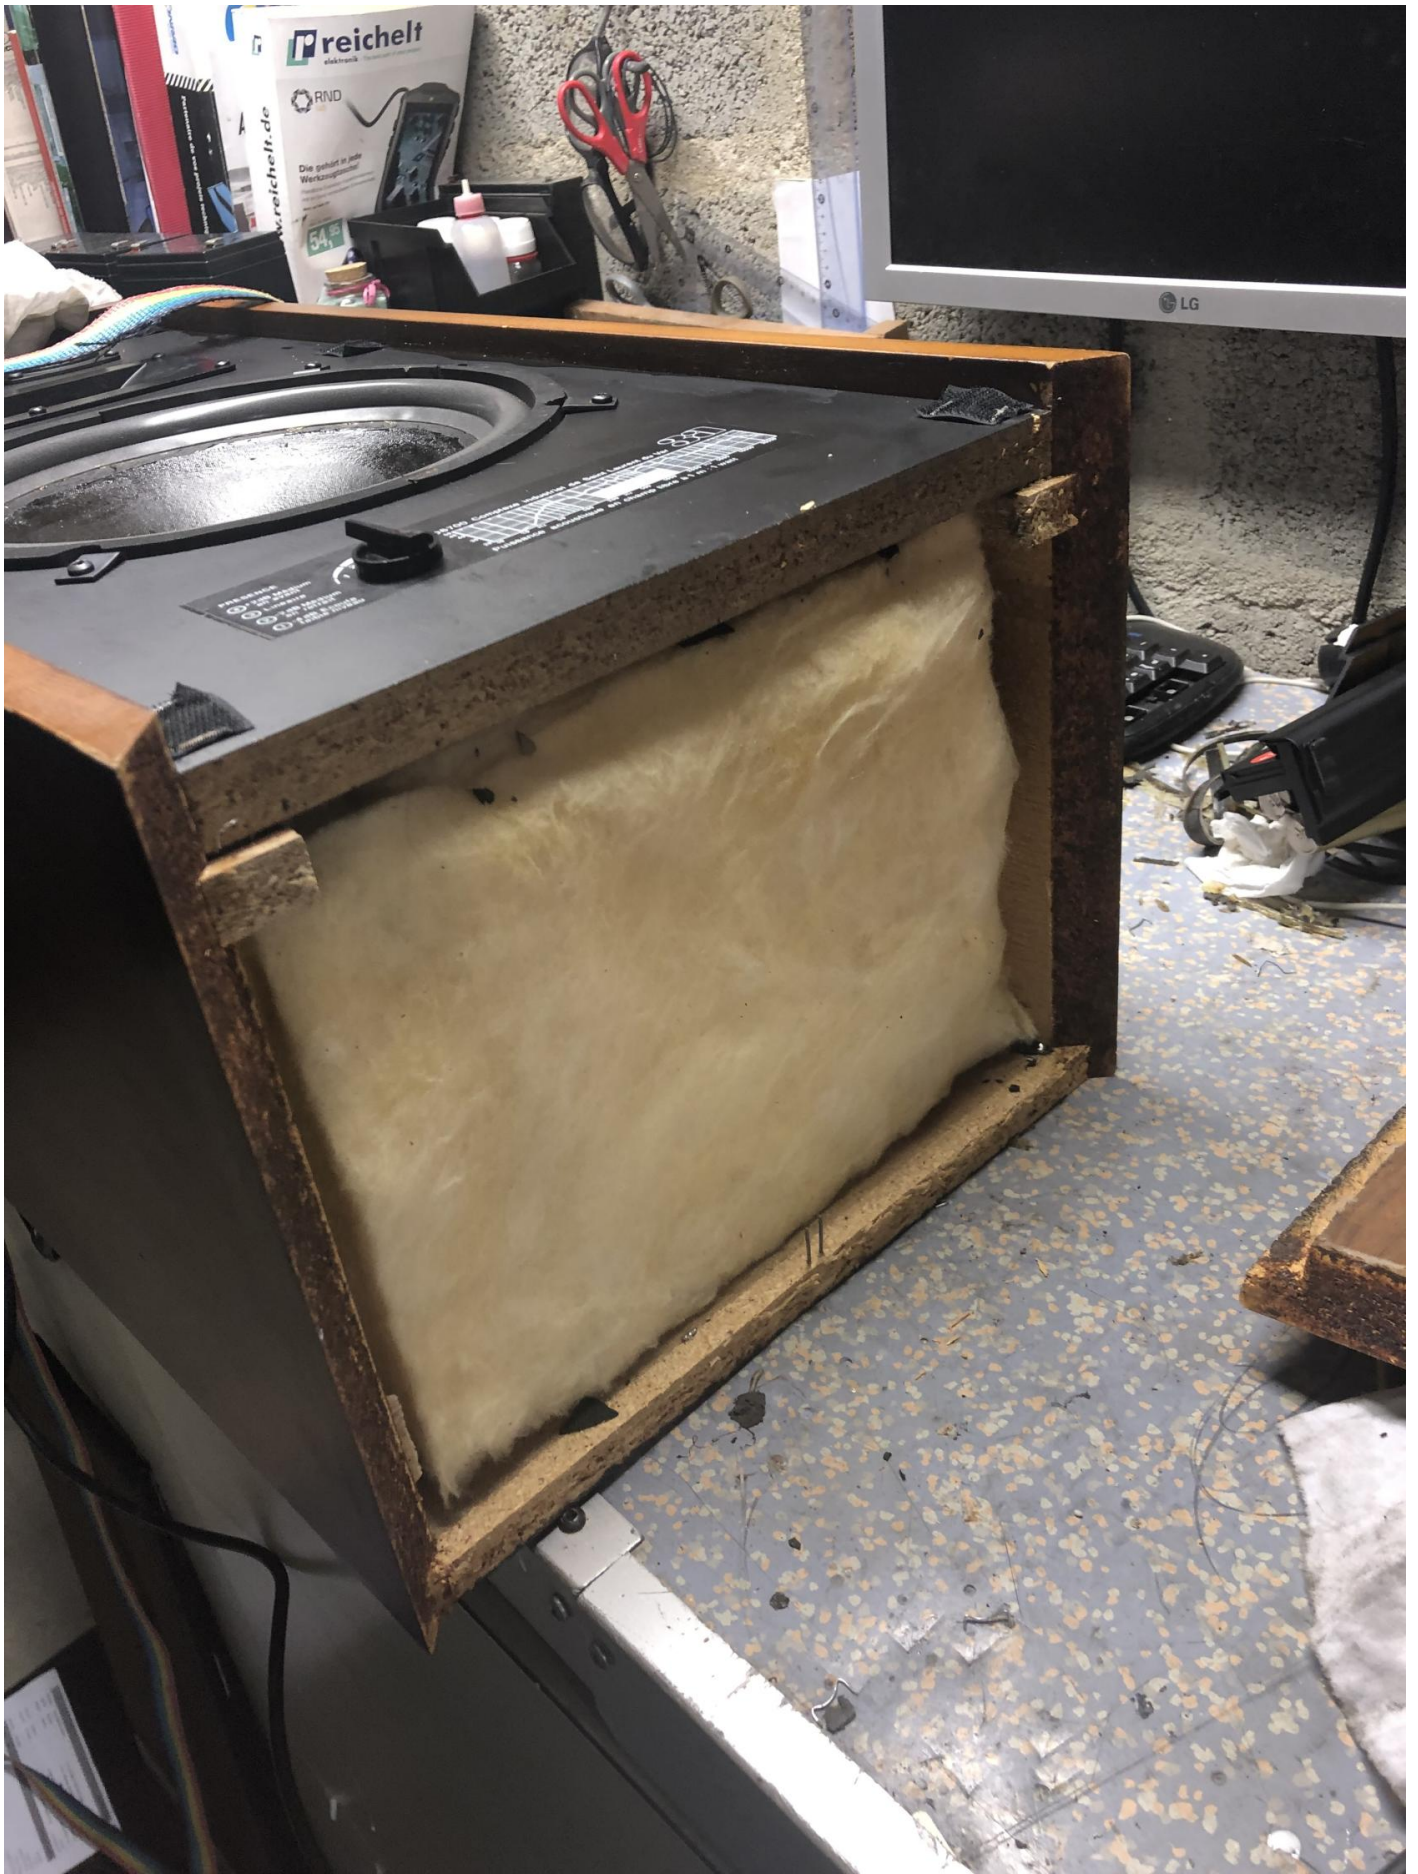
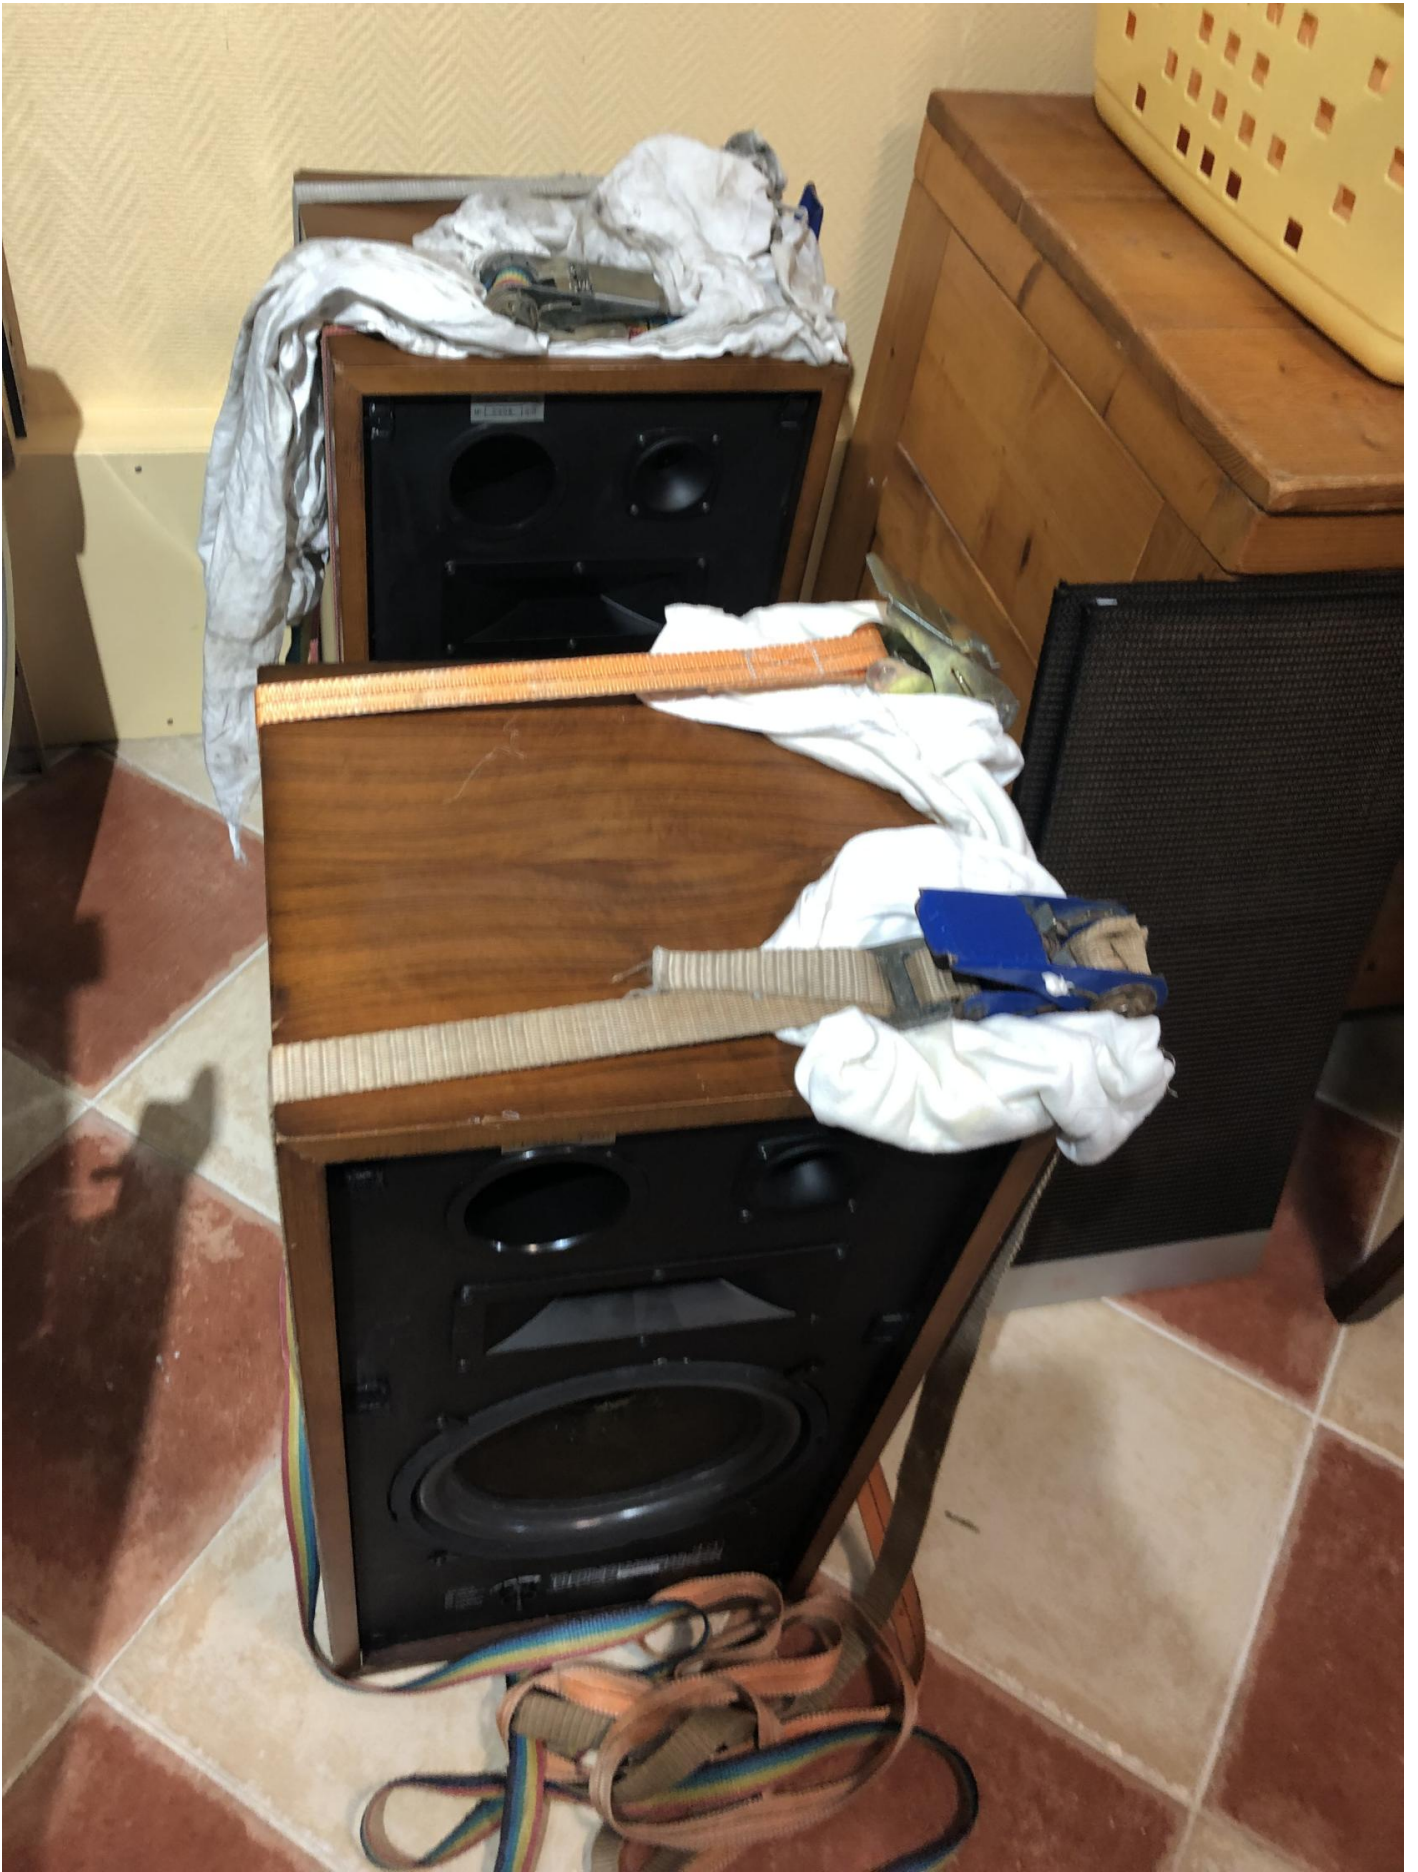
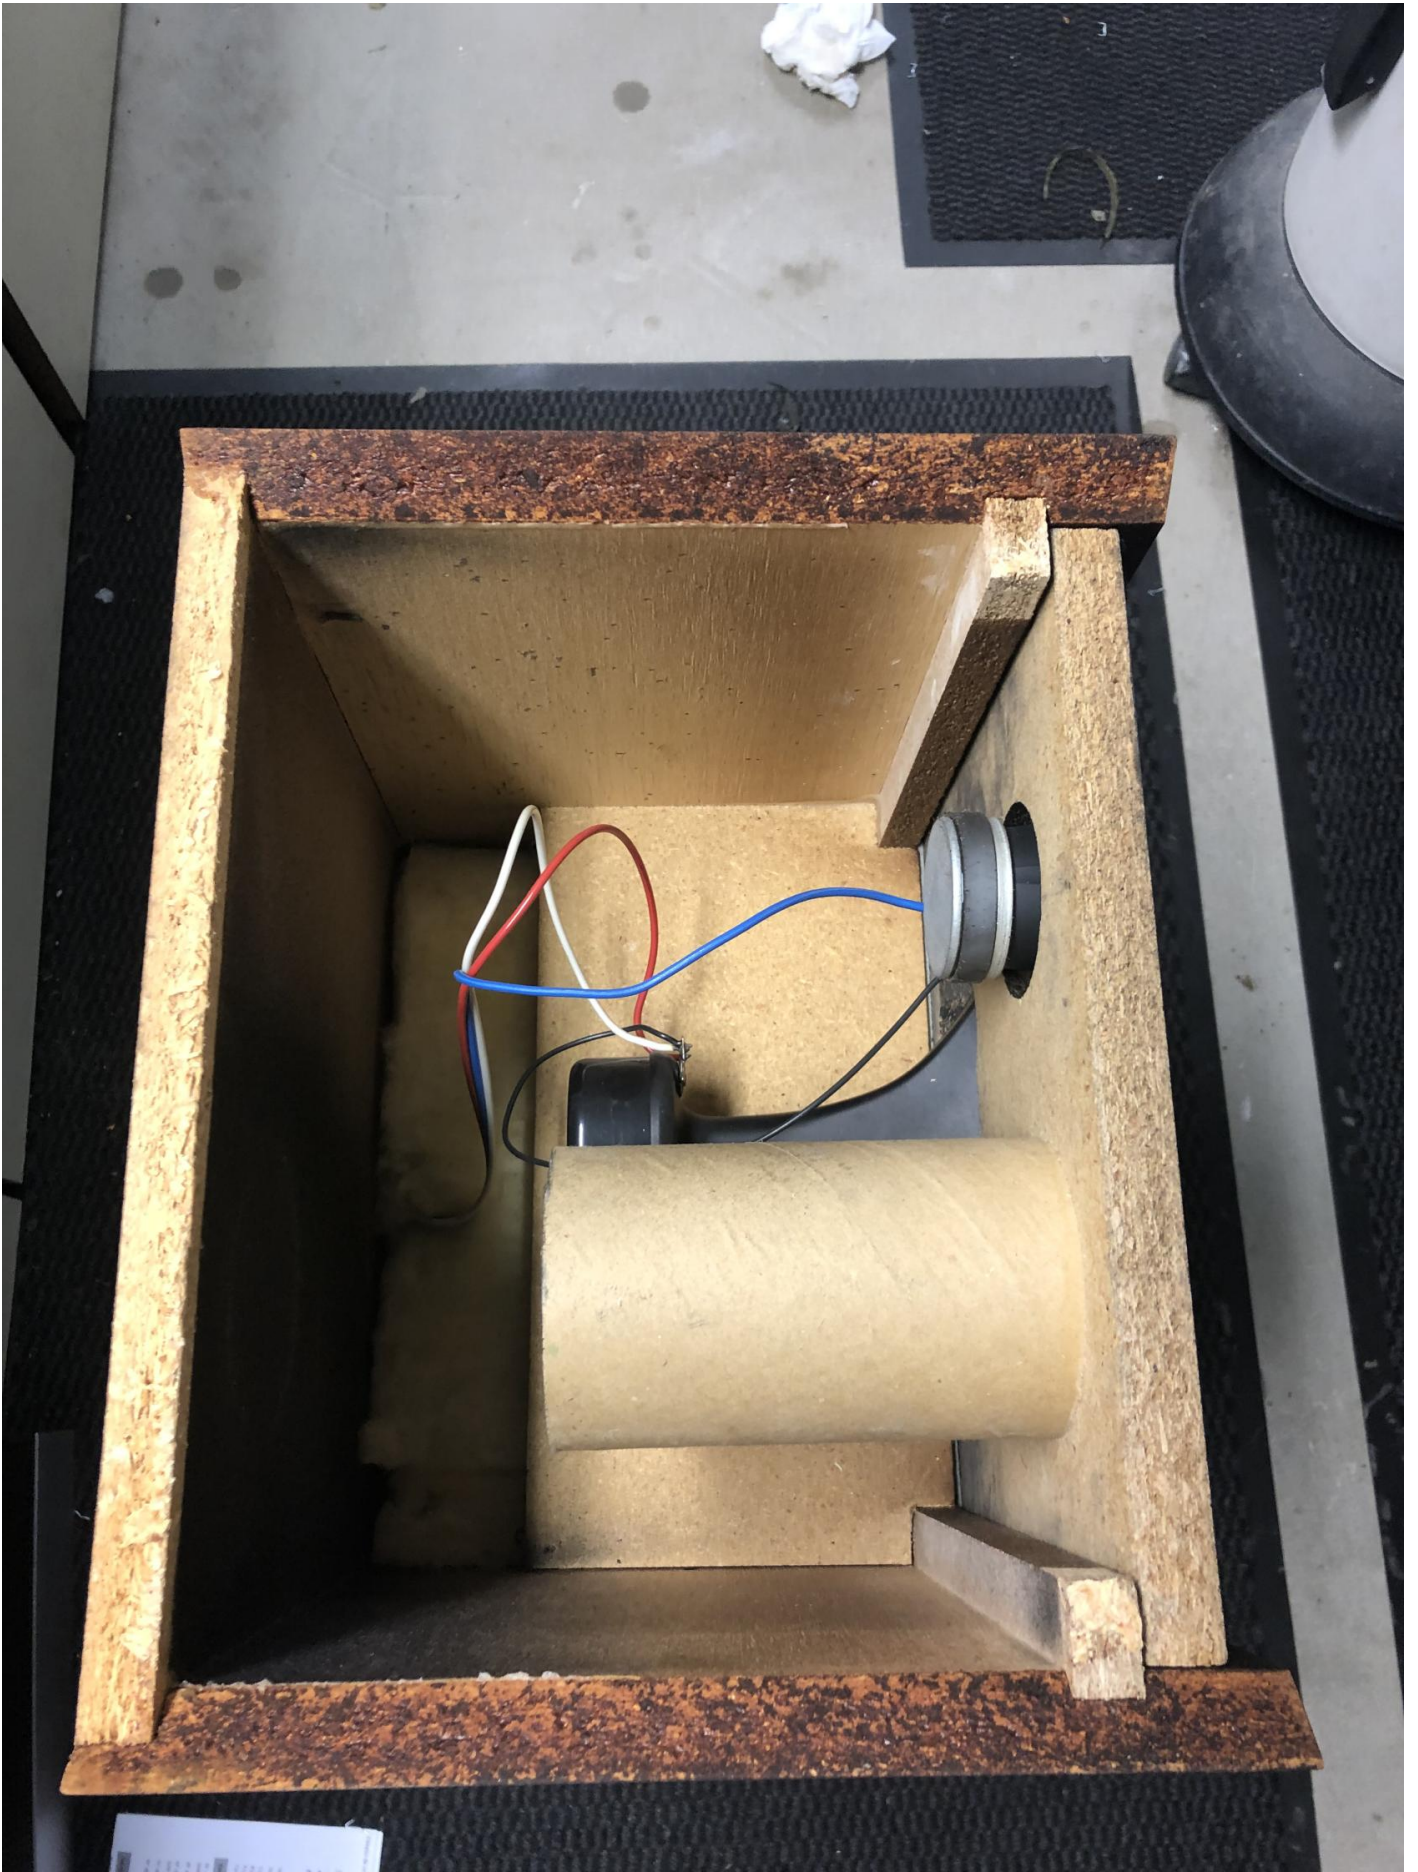
- Changement suspension boomer
- Recollage du caisson (prise d'humidité)
- Changement des condensateurs

L'enceinte nécessite beaucoup de travail, la restitution sonore était excellent avec une prédominance dans les médiums dû au médium à compression.
